画像情報と位置計測をリンクしたコンクリート構造物のひび割れ調書作成技術

～ 橋梁維持管理の現場検証 ～

応募者： 佐藤鉄工株式会社
共同開発者： 富山大学

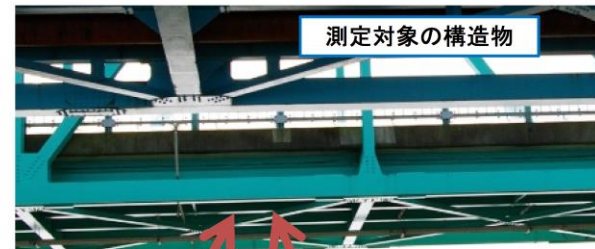
俯瞰カメラにより
撮影位置を特定

遠望カメラにより
詳細画像を取得

0.1mm以下のひび割れを
独自の画像処理プロセス
により検知し、ひび割れ幅
の測定が可能
(特許出願中)

カメラを搭載した2台のロボットにより構造物の損傷箇所を画像で記録し、損傷箇所の位置や大きさを表す損傷箇所マップを作成できる。

- カメラを搭載した2台の移動ロボットを用いて、橋梁床版を自動撮影。
- 取得した画像を解析することで、ひび割れの位置と幅を計測するシステム。
- 高さ10m程度の計測距離において、検出精度として0.1mm以下の幅のひび割れの検出、計測可能。
- 取得したひび割れの情報を実際の橋梁床版画像に重ね合わせ、ひび割れの位置と幅を確認できる損傷箇所マップを作成できる。
